Pont du chemin de Malans

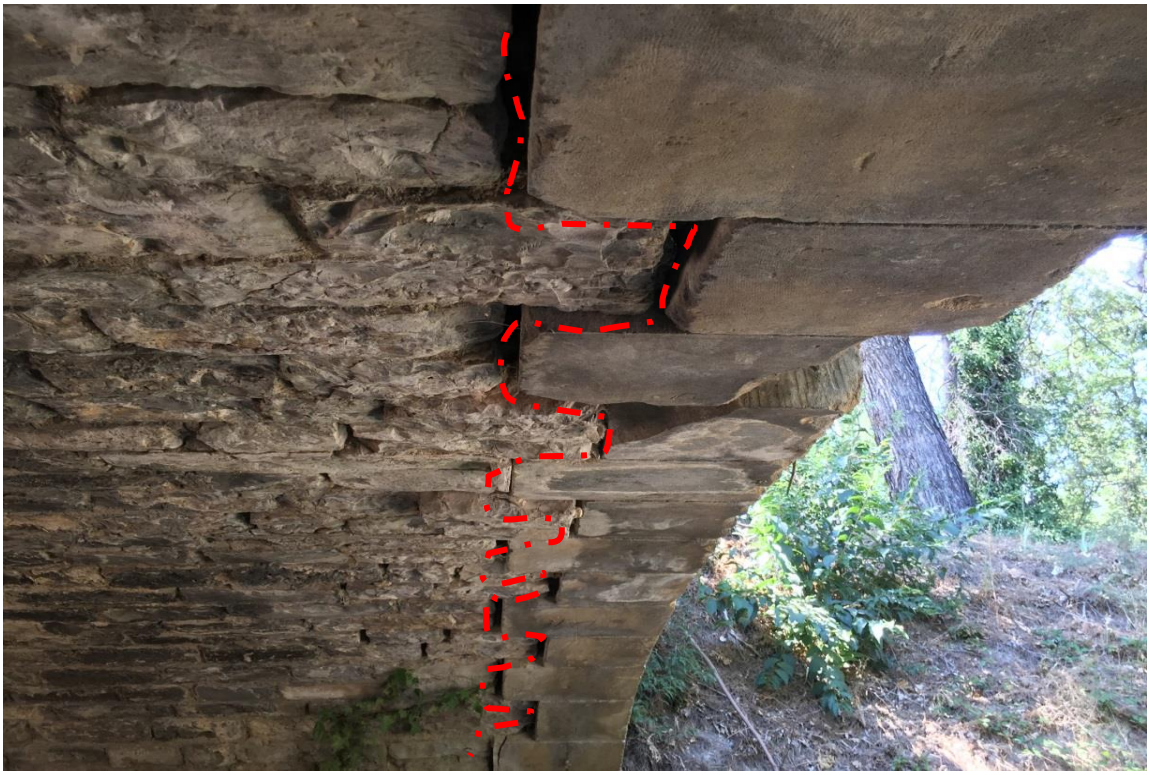
Décollement du bandeau amont

Cisaillement de l'harpage

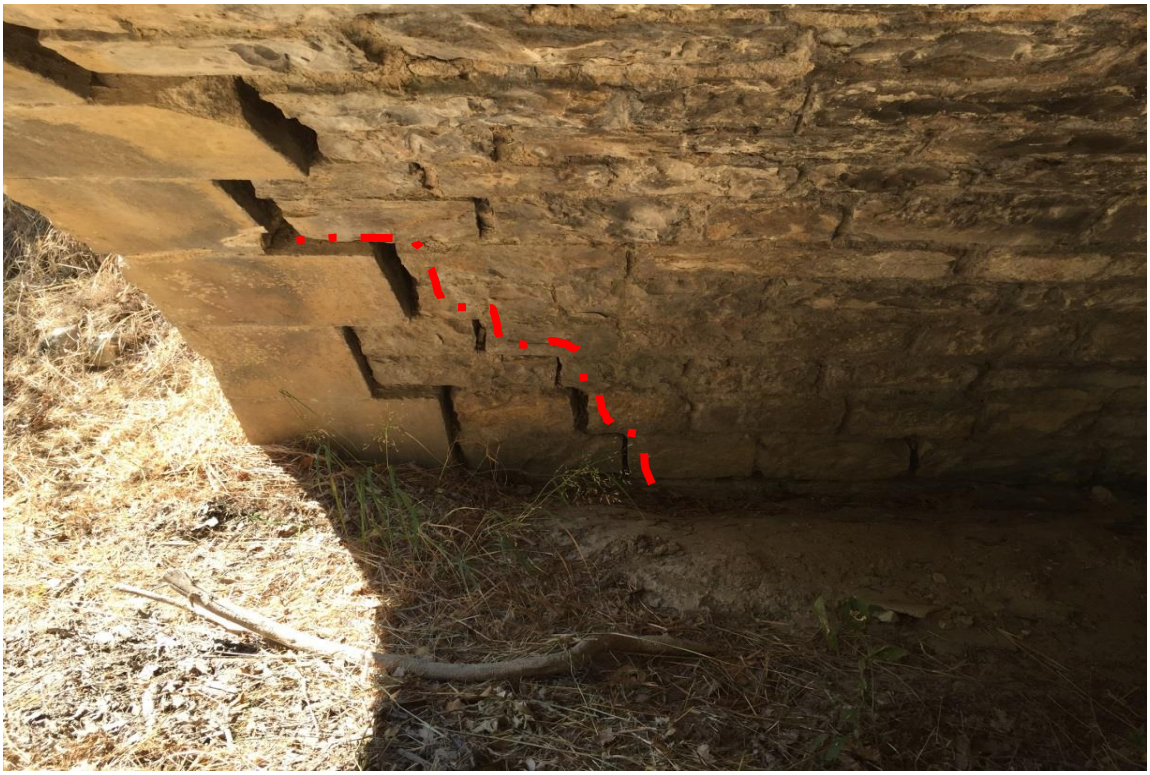
Fracture oblique

Mauvaise étanchéité trace verte et disjointoiement
